# LAATURAPORTTI

**Volkswagen Transporter T5 4motion  
Multivan**

28.10.2025

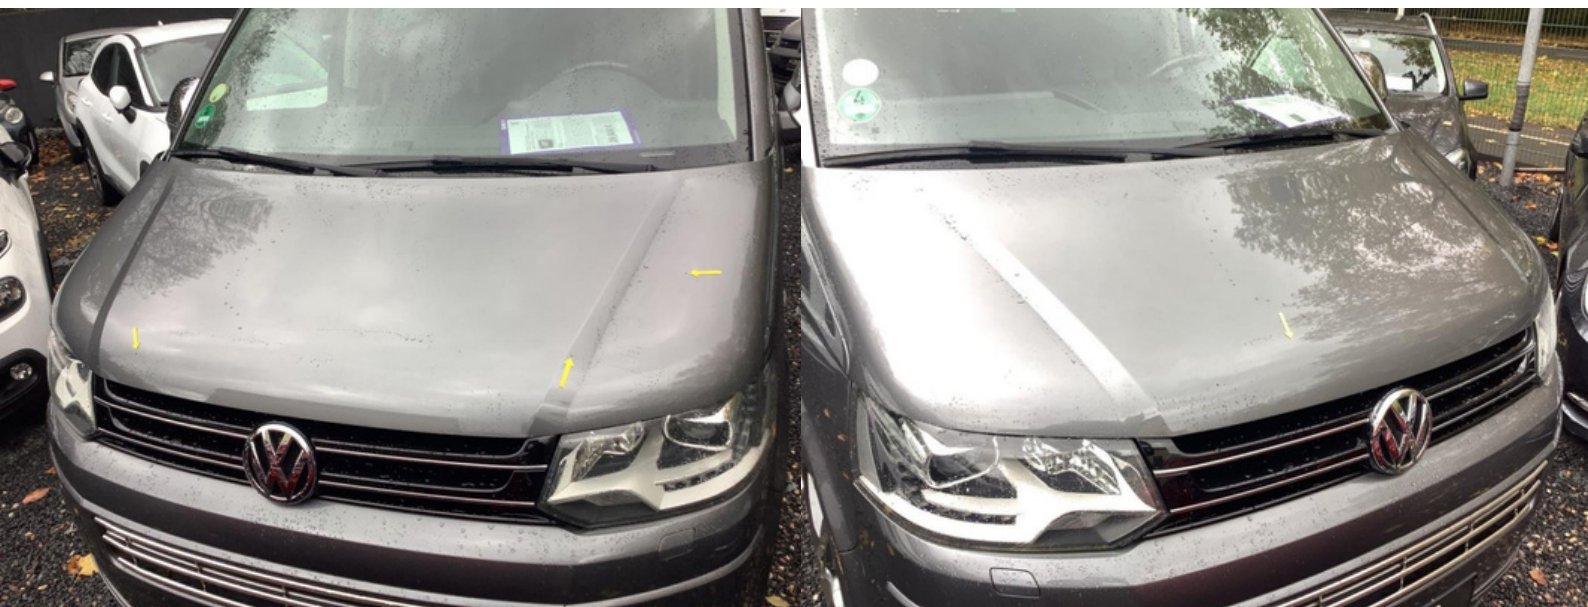
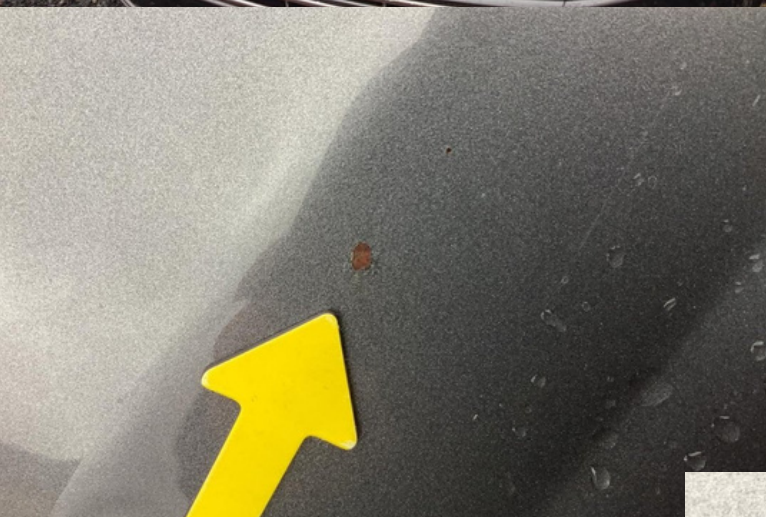
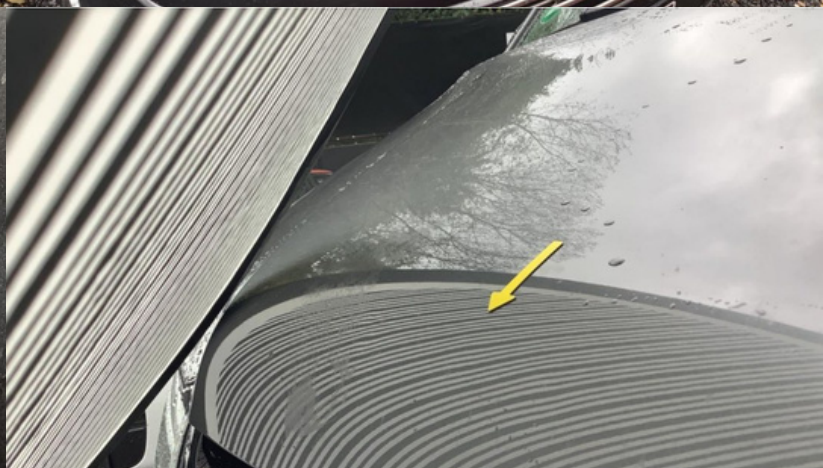
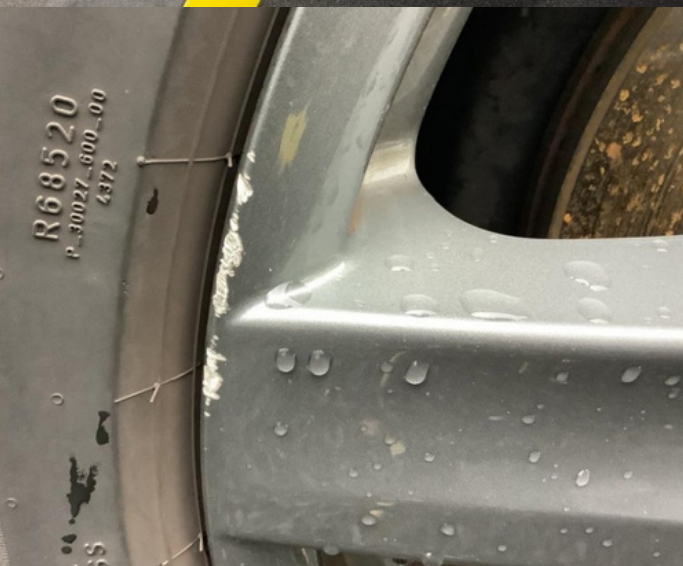
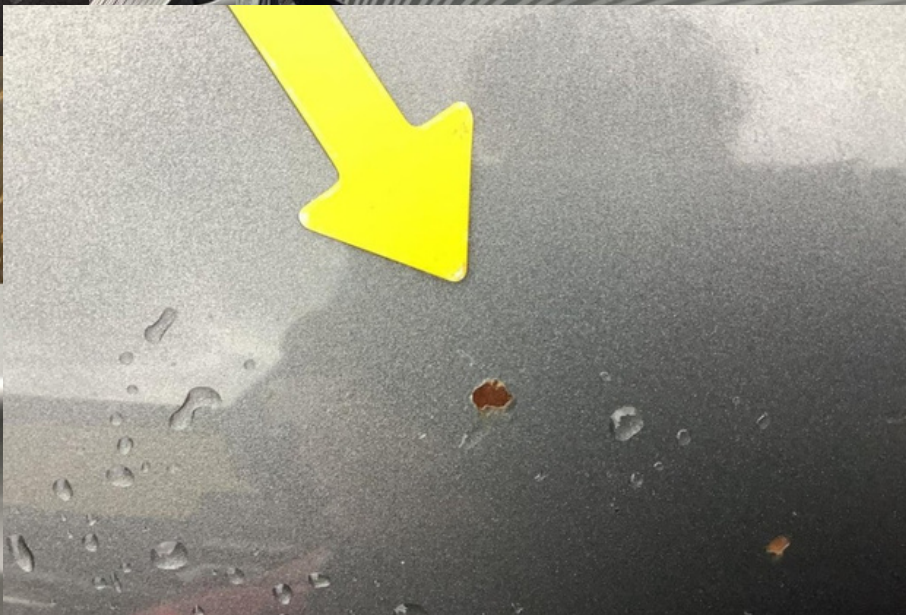
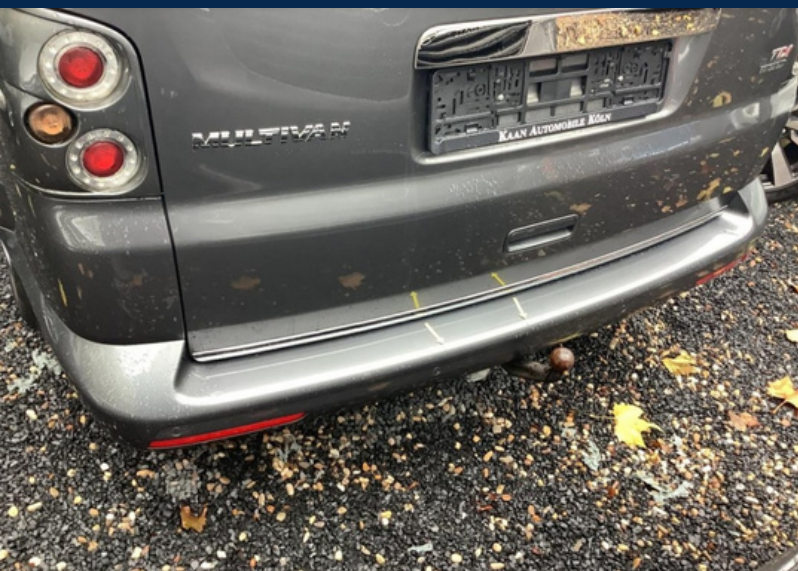
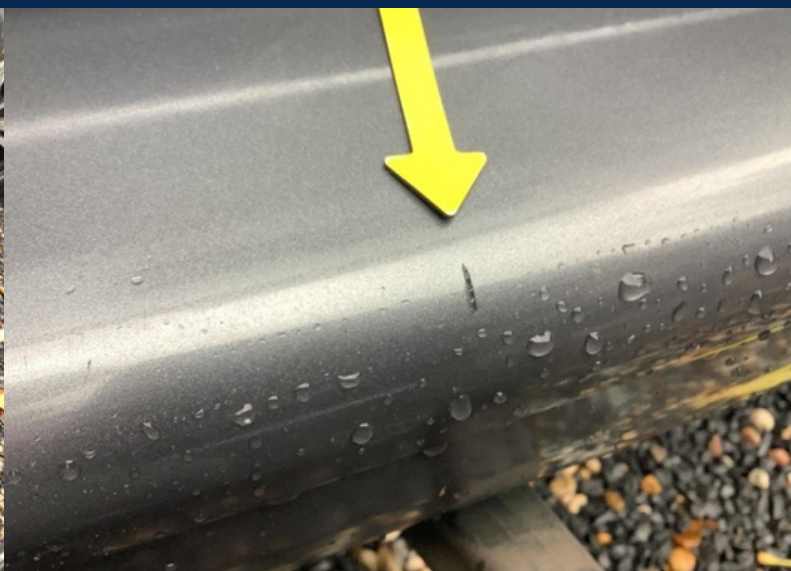
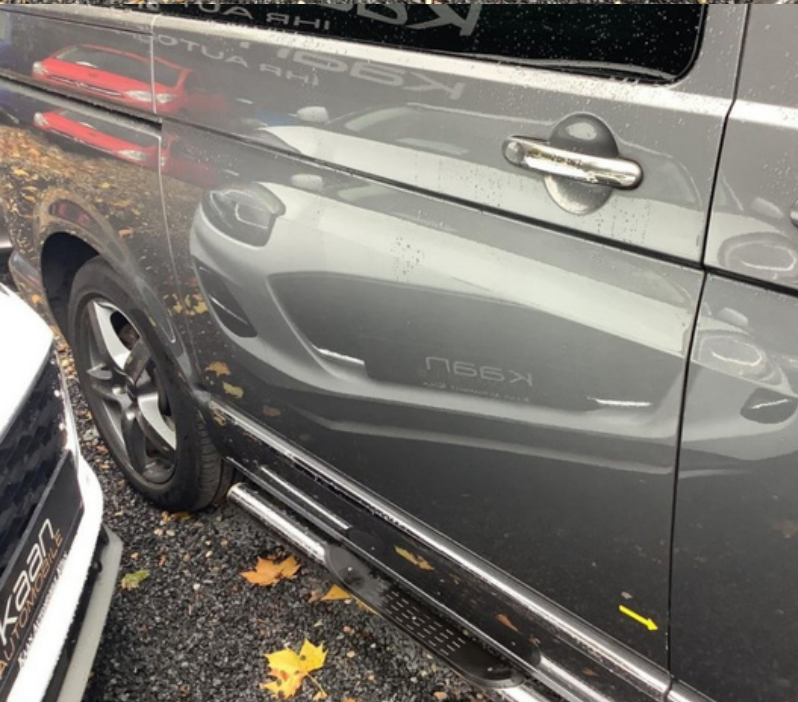
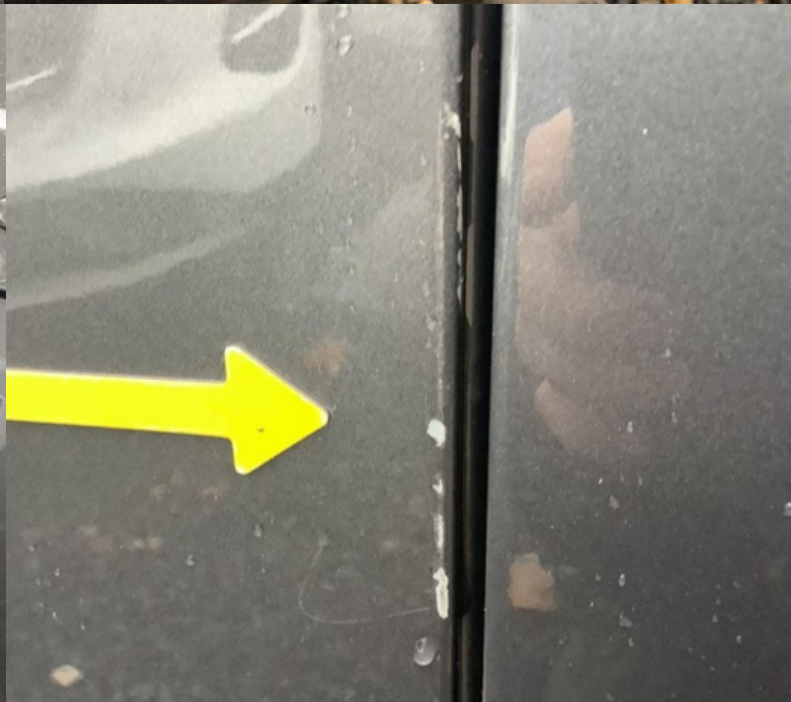
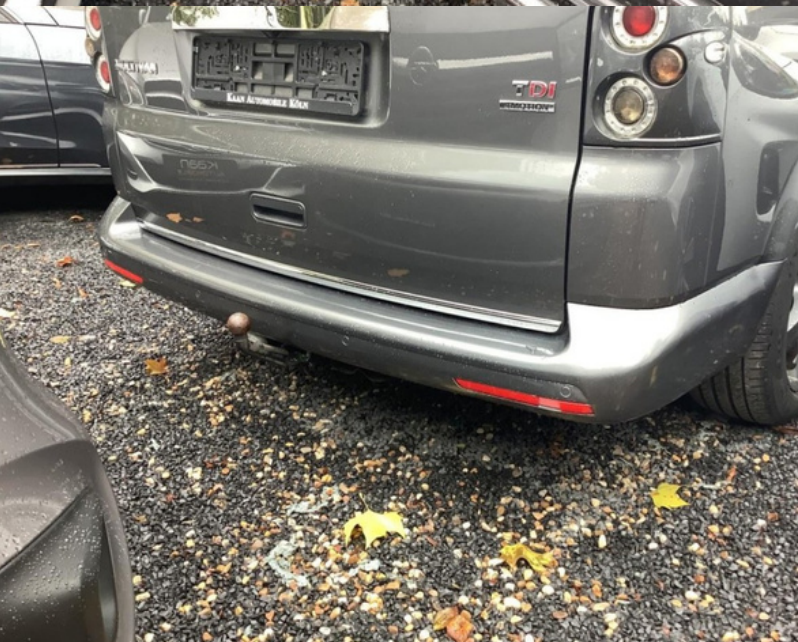
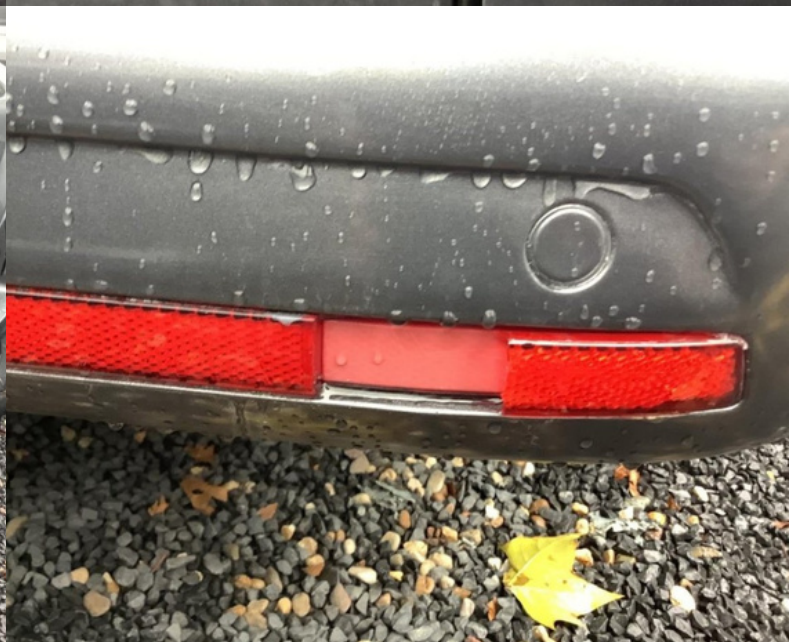
# Vauriot mitä havaittiin

1. Konepellissä useita kiveniskeämiä
  - a. Konepellin paikkamaalaus tai konepellin maalaus
2. Konepellissä lommo
  - a. Lommon oikaisu tai konepellin maalaus
3. Seuraava öljy vaihto 9 800 km jälkeen
4. Oikeassa liukuovessa naarmu
5. Takapuskurissa kaksi naarmua
6. Kesärankaat jokaisesta mitattu 5mm pintaa jäljellä (Pirelli)
7. Vikakoodi P245800 havaittu. Viittaa DPF:ään ja hiukkas-suodattimeen. Ilmentynyt 116 210 km kohalla.
8. Huoltokirja puuttui autosta. Ei tarkistus hetkellä tiedossa edellisiä huoltoja.

Ajoneuvon tarkastuksen yhteydessä havaittiin, että konepellissä on useita kiveniskemiä, joiden korjaamiseksi suositellaan konepellin paikkamaalausta tai tarvittaessa koko konepellin maalausta. Lisäksi konepellissä todettiin lommo, joka edellyttää lommon oikaisua tai vaihtoehtoisesti konepellin maalausta. Jakohihna on vaihdettu x kilometrin kohdalla, ja seuraava öljynvaihto on ajankohtainen noin 9 800 kilometrin kuluttua. Oikeassa liukuovessa havaittiin naarmu, ja takapuskurissa kaksi naarmua, jotka voivat tarvittaessa vaatia paikkamaalausta tai pinnan käsittelyä.

Kesärenkaiden kulutuspinna mitattiin, ja jokaisessa renkaassa on jäljellä noin 5 mm pintaa (Pirelli). Tarkastuksessa havaittiin myös vikakoodi P245800, joka viittaa DPF-järjestelmään ja hiukkassuodattimen toimintahäiriöön; se on ilmennyt 116 210 kilometrin kohdalla. Lisäksi todettiin, että huoltokirja puuttui tarkastushetkellä, eikä aiempia huoltotietoja ollut saatavilla.
